SERVICIOS ESPECIALIZADOS PARA MÁQUINAS ROTATIVAS

MONITOREO EN-LÍNEA DE DESCARGAS PARCIALES EN GENERADORES DE ALTA TENSIÓN

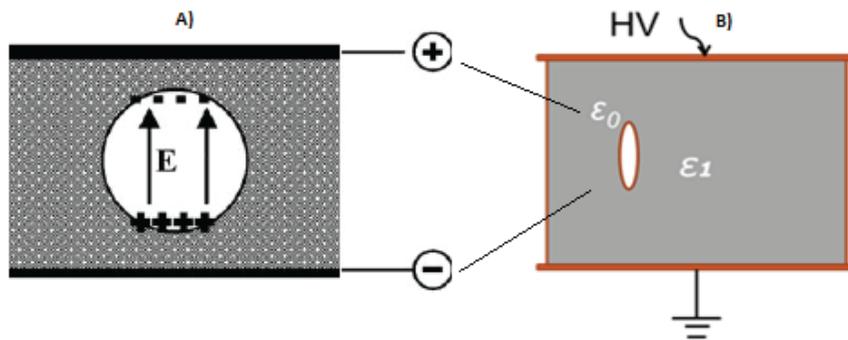
Figura.1: Volumen de aire en material aislante como origen de DP: A) acumulación de cargas, B) ubicación

La Fig.1 explica el fenómeno que sucede en el interior de un material aislante que incluye burbujas de aire. El aislante y el aire pueden ser caracterizados por un parámetro conocido como su Permitividad, ϵ_0 con la permitividad del aire y ϵ_1 la del material aislante, se tiene que $\epsilon_0 < \epsilon_1$. La permitividad define la tendencia de un material a polarizarse frente a un campo eléctrico, y así anular parcialmente el campo interno. Cuando se aplica la tensión HV (Ver Fig.1 B) el campo tiende a concentrarse en la burbuja de aire. Las cargas se acumulan en los extremos (Ver Fig.1 A), y una ionización gaseosa transitoria ocurre al exceder el valor crítico de campo, y esta ionización produce la DP por el aire.

El tipo de DP es en función de su localización dentro del devanado, y se clasifican en: i) internas (como la Fig.1); ii) superficiales (superficie de un dieléctrico o interface entre dos dieléctricos, o un dieléctrico y el núcleo laminado); y iii) superficies aislantes (como en las cabezas de bobinas contaminadas). De esta forma, el monitoreo de DP considera lo siguiente: i) la magnitud de las descargas; ii) el tipo de DP; y iii) su localización dentro del bobinado.

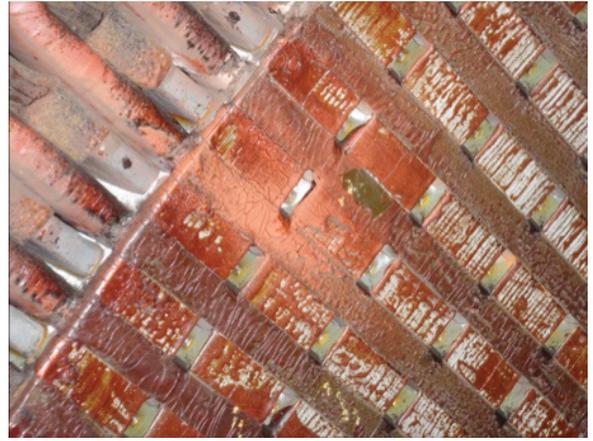
Se programó una inspección física del bobinado donde efectivamente se observó importante afectación del sistema de aislamiento causada por la elevada actividad de DP, localizada tanto en las salidas de ranuras como en zonas bajo la cuña. Adicionalmente fue evidente la actividad en los cables de potencia; según el diseño original de la máquina se encontraban sujetos de tal manera que no existía separación entre ellos. Debido a lo anterior, se confirmó lo indicado por los resultados de la medición de DP en línea.

Figura.2 Descargas Parciales en salida de ranura

En base a los resultados encontrados en la prueba y condiciones observadas durante la inspección, se llevó a cabo un trabajo de mantenimiento mayor sobre el generador, incluyendo el reacuñado completo, correcta separación de cables de potencia y la reconstrucción del sistema anti-corona del devanado estatórico.

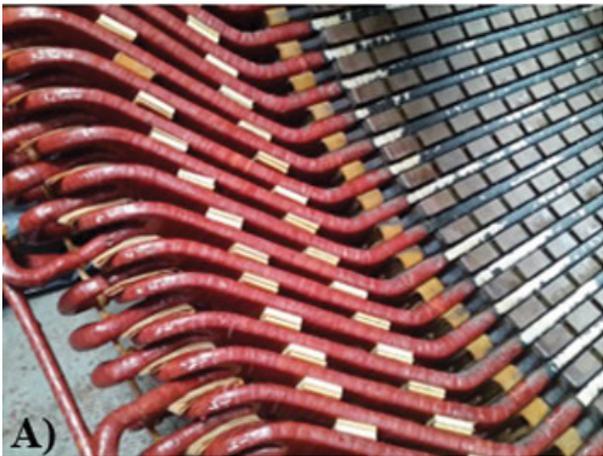
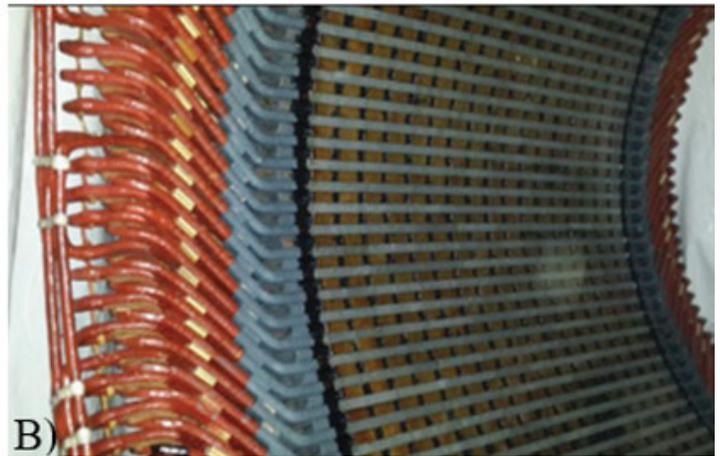
Figura.3: A) Aislamiento en ranura erosionado a causa de DP, B) Reconstrucción de Sistema Anti-corona

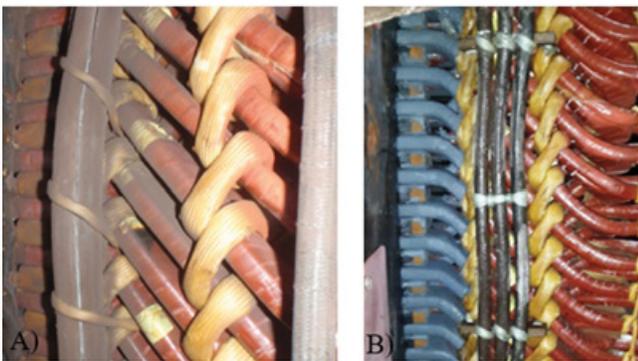
Figura.4: A) Descargas Parciales en Cables de Potencia, B) Separación de Cables de Potencia
